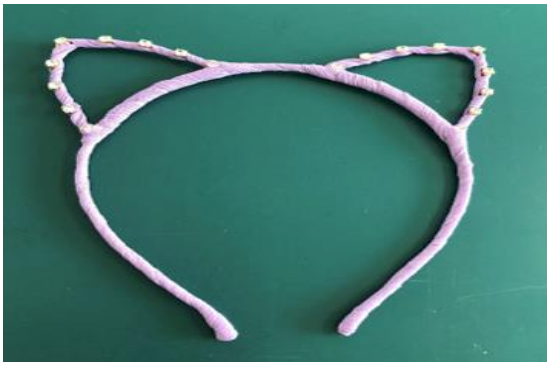
<table><tr><td>조치
구분</td><td colspan="4">수거 등의 명령</td></tr><tr><td rowspan="2">위해
정보</td><td>제품결함</td><td colspan="3">○ 총 납 기준치 1,314 배 초과
- 부위: 금속:큐빅(금색)
- 측정값: 131,404 mg/kg
- 기준치: 100 mg/kg 이하
○ 표시사항 미비
- 재질, 사용연령, 제조연월, 제조자명, 수입자명, 주소, 전화번호, 제조국, 주의사항 누락</td></tr><tr><td>위해정보</td><td colspan="3">○ 납에 노출될 경우 피부염·각막염·중추신경장애 등 유발 가능
○ 잘못된 정보 제공의 우려가 있음</td></tr></table>

<table><tr><td>조치
구분</td><td colspan="4">수거 등의 명령</td></tr><tr><td>대처
방법</td><td>소비자
행동요령</td><td colspan="3">○ 해당 제품을 보유하고 있는 소비자는 즉시 사용을 중지할 것
○ 문의처에 연락·방문 등을 통하여 수리, 교환, 환불 등 조치를 받을 것</td></tr></table>

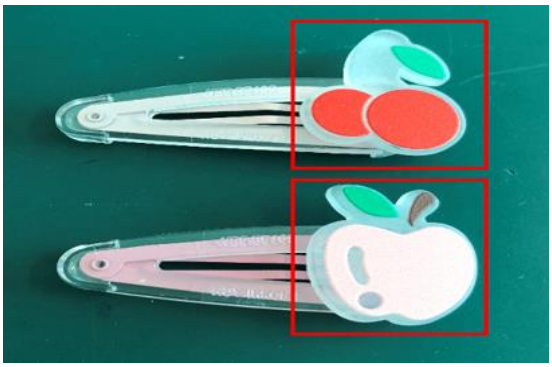
<table><tr><td>조치
구분</td><td colspan="4">수거 등의 명령</td></tr><tr><td rowspan="2">위해
정보</td><td>제품결함</td><td colspan="3">○ 프탈레이트계 가소제 기준치 23.0 배 초과
- 부위: 플라스틱(반투명)
- 측정값: DBP 2.305 %
- 기준치: 총 합 0.1 % 이하</td></tr><tr><td>위해정보</td><td colspan="3">○ 프탈레이트계 가소제에 노출될 경우 간·신장 등의 손상 유발 가능</td></tr></table>

<table><tr><td>조치
구분</td><td colspan="4">수거 등의 명령</td></tr><tr><td>대처
방법</td><td>소비자
행동요령</td><td colspan="3">○ 해당 제품을 보유하고 있는 소비자는 즉시 사용을 중지할 것
○ 문의처에 연락·방문 등을 통하여 수리, 교환, 환불 등 조치를 받을 것</td></tr></table>

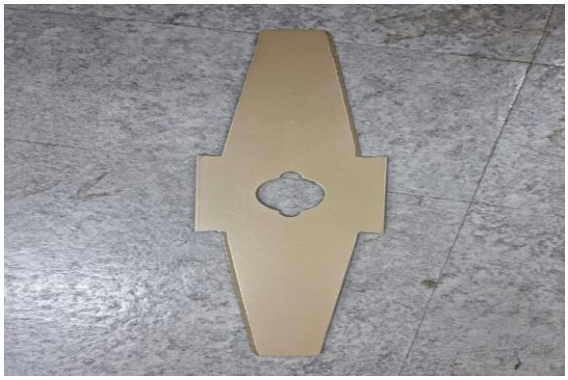
<table><tr><td>조치
구분</td><td colspan="4">수거 등의 명령</td></tr><tr><td rowspan="2">위해
정보</td><td>제품결함</td><td colspan="3">ㅇ 내충격성 시험 부적합
- 측정값: 절단날부 파손
- 기준치: 내충격 시험 후 절단날에 금이가거나 깨어지거나 또는 날부가 떨어져서는 안됨
ㅇ 표시사항 미비
- 제품표면에 경고문구 누락</td></tr><tr><td>위해정보</td><td colspan="3">ㅇ 잘못된 정보 제공의 우려가 있음
ㅇ 사용시 제품 파손 우려가 있음</td></tr></table>

<table><tr><td>조치
구분</td><td colspan="4">수거 등의 명령</td></tr><tr><td>대처
방법</td><td>소비자
행동요령</td><td colspan="3">ㅇ 해당 제품을 보유하고 있는 소비자는 즉시 사용을 중지할 것
ㅇ 문의처 또는 구입처 등에 연락·방문 등을 통하여 수리, 교환, 환불 등 조치를 받을 것</td></tr></table>

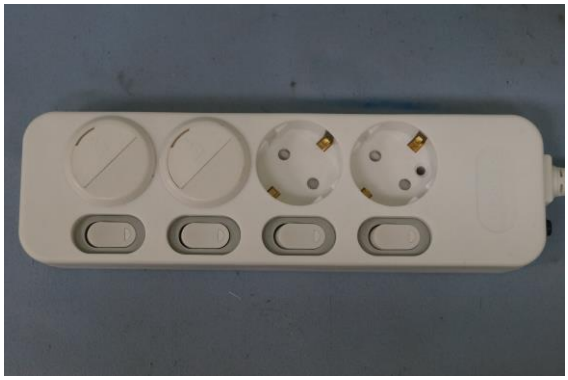
<table><tr><td>조치
구분</td><td colspan="4">수거 등의 명령</td></tr><tr><td rowspan="2">위해
정보</td><td>제품결함</td><td colspan="3">ㅇ 온도상승 부적합
- 단자의 온도상승이 기준값 45 K 초과
ㅇ 단자 및 영구 고정형 단자 부적합
- 단자부 영구 접속 미적용 됨</td></tr><tr><td>위해정보</td><td colspan="3">ㅇ 장기간 제품 사용 및 제품 노화 시 단자부 헐거움 발생으로 인한 단락 및 과도한 온도가 발생할 수 있음
ㅇ 통상 사용 시 과도한 온도상승으로 인한 화재의 위험성이 있음</td></tr></table>

<table><tr><td>조치
구분</td><td colspan="4">수거 등의 명령</td></tr><tr><td>대처
방법</td><td>소비자
행동요령</td><td colspan="3">ㅇ 해당 제품을 보유하고 있는 소비자는 즉시 사용을 중지할 것
ㅇ 문의처에 연락·방문 등을 통하여 수리, 교환, 환불 등 조치를 받을 것</td></tr></table>

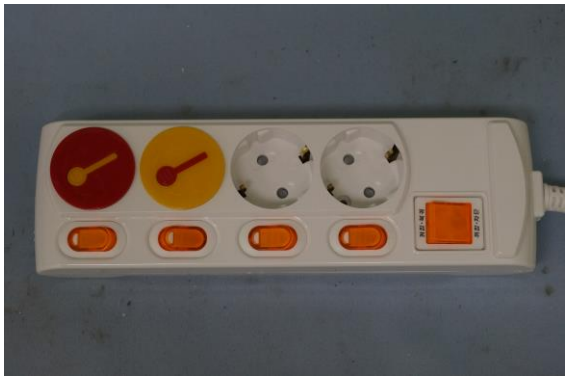
<table><tr><td>조치
구분</td><td colspan="4">수거 등의 명령</td></tr><tr><td rowspan="2">위해
정보</td><td>제품결함</td><td colspan="3">ㅇ 온도상승 부적합
- 단자의 온도상승이 기준값 45 K 초과
ㅇ 단자 및 영구 고정형 단자 부적합
- 단자부 영구 접속 미적용 됨</td></tr><tr><td>위해정보</td><td colspan="3">ㅇ 장기간 제품 사용 및 제품 노화 시 단자부 헐거움 발생으로 인한 단락 및 과도한 온도가 발생할 수 있음
ㅇ 통상 사용 시 과도한 온도상승으로 인한 화재의 위험성이 있음</td></tr></table>

<table><tr><td>조치
구분</td><td colspan="4">수거 등의 명령</td></tr><tr><td>대처
방법</td><td>소비자
행동요령</td><td colspan="3">ㅇ 해당 제품을 보유하고 있는 소비자는 즉시 사용을 중지할 것
ㅇ 문의처에 연락·방문 등을 통하여 수리, 교환, 환불 등 조치를 받을 것</td></tr></table>
